## Waterdoorslag Kelder depot

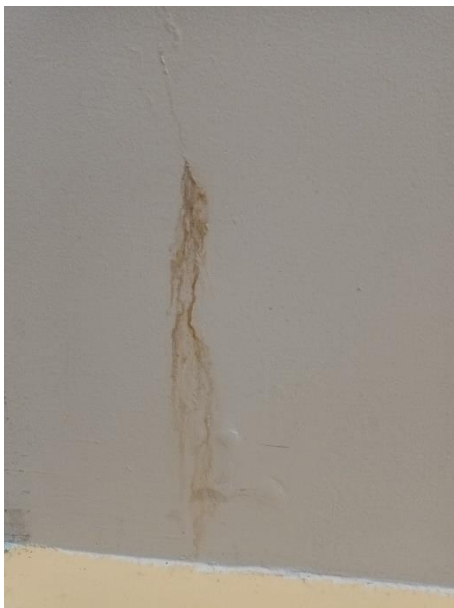
Op 6 december 2022 werd vochtdoorslag geconstateerd in het kelder depot van het RAZU. Hierover is mondeling een korte mededeling gedaan tijdens de bestuursvergadering van 7 december jl. Op 8 december werd de ruimte bezocht door de firma HSD ([www.vochtinhuis.nl](http://www.vochtinhuis.nl)) samen met de afdeling Vastgoed van de gemeente Wijk bij Duurstede. De firma HSD constateerde aan aanwezigheid van vocht in de muren. Op een tweetal plekken was ook zoutintreding zichtbaar. Herstel bleek noodzakelijk.

Afbeelding 1: Voorbeeld van een waterdoorslag in de wand van het kelder depot.

Herstel is uitgevoerd door het plaatsen van pluggen en het daarna vullen met hars. De werkzaamheden zijn uitgevoerd op 11 en 12 januari 2023. De plekken zijn allemaal behandeld en daarna afgedicht. Deze laag moet voldoende drogen, waarna ze voldoende glad moeten worden gemaakt en overschilderd. Deze werkzaamheden worden uitgevoerd in het voorjaar van 2023.

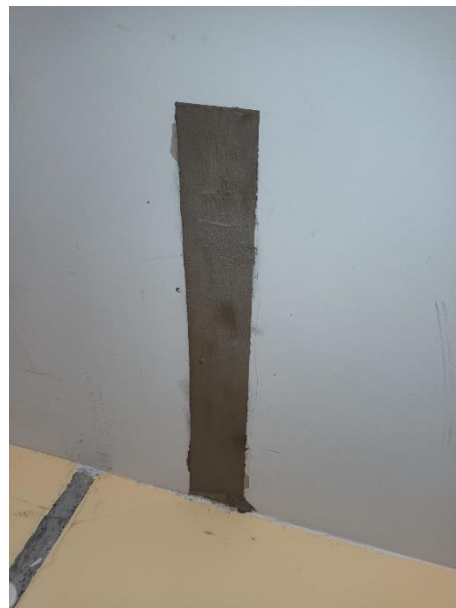
Afbeelding 2: Voorbeeld van dezelfde plek na het uitgevoerde herstel.

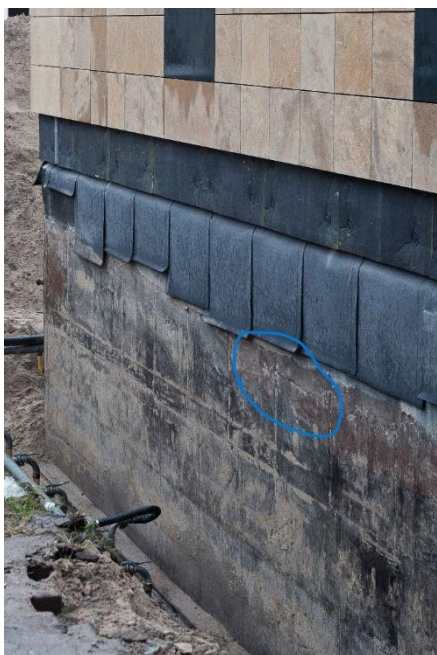
Kennelijk waren de scheuren zo klein ( $< 0,15$  mm) dat ze niet geïnjecteerd konden worden omdat ze in de praktijk zelfdichtend zouden moeten zijn. Overigens meldt het rapport dat ze wel geïnjecteerd zijn met epoxyhars. Het rapport gaf ook aan dat als er nog lekkage optreedt, er weer geïnjecteerd moet worden. Volgens het rapport had er een ander mengsel beton gebruikt moeten worden. Een notitie van de firma Grontmij van begin 2011 meldt dat de water- en waterdampdichte bekleding van de ondergrondse delen van de archiefbewaarplaats niet voldoende waterdicht zijn. Tijdens de oplevering in maart 2011 blijkt het probleem nog steeds te bestaan. Door deze problematiek uit 2011 adviseerde de provincie op een 10-jarige garantie te verstrekken t.a.v. lekkage en schimmelvorming. Die termijn is ondertussen verlopen. In de periode 2011-2022 is geen sprake geweest van nieuwe waterdoorslag.

Afbeelding 4: scheur (zie blauwe markering) in de wand van het kelder depot in 2010. Foto: Winfried Leeman.
