CHECKLIST ARCHIEFBEWAARPLAATS GEBASEERD OP DE ARCHIEFREGLING

Initiële inspectie 2021

Ria Mink-Gijzen, archiefinspecteur Regionaal Archief Zuid-Utrecht

Wijk bij Duurstede, 25 januari 2022

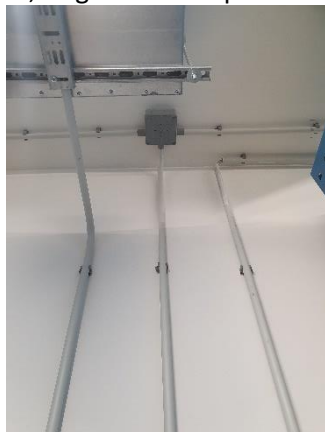
9.	<p>Lopen er kabels, leidingen of kanalen door de archiefbewaarplaats?</p> <p>Zijn deze uitgevoerd als opbouw?</p> <p>(Artikel 33.1.a Kabels, leidingen en kanalen)</p> <p>Zo niet, dateert de archiefbewaarplaats dan van vóór de inwerkingtreding van de Archiefregeling?</p> <p>(Artikel 59.1 Overgangsrecht)</p>	<p>Ja, uitgevoerd in opbouw.</p>

<p><i>Foto 1: Kabels en leidingen uitgevoerd als opbouw.</i></p>

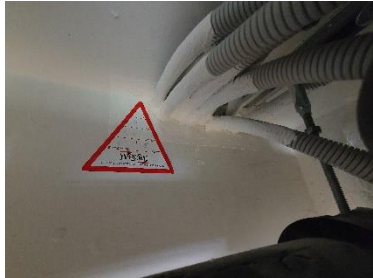
11.	Worden de benodigde kabels, leidingen of kanalen, voor een noodzakelijke voorziening die zich in een compartiment bevindt, door het overige gedeelte van de archiefbewaarplaats gevoerd? Toelichting: Elke doorvoering is een aantasting van de brand- en waterwerendheid van de scheidingsconstructies en vormt daarnaast een risico voor de klimaatbeheersing, indringing van micro-organismen, enzovoorts. (Artikel 33.2 Kabels, leidingen en kanalen)	Ja. Aanwezige doorvoeringen zijn brandwerend (120 min) afgedicht.

<i>Foto 2: Doorvoeringen brandwerend afgedicht.</i> N.B. Deze eis is niet van toepassing op archiefbewaarplaats die gebouwd zijn vóór 1 april 2010. (art. 59, lid 1)

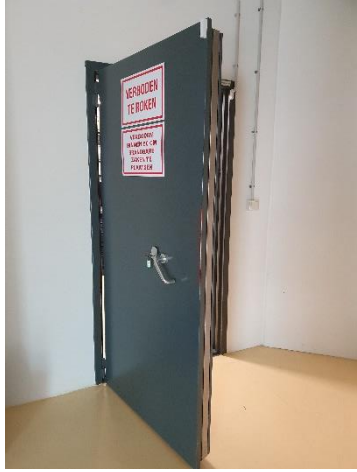
<i>Foto 3: Toegangsdeur tot het parterre depot.</i>

13.	Om wat voor deuren gaat het?	Loopdeur.
14.	Zijn de deuren in een archiefbewaarplaats zelfsluitend? (Artikel 34 Deuren)	Neen. Volgens het bestek en de tekening zou dat wel het geval moeten zijn.

- Volgens het bestek zouden de toegangsdeuren zelfsluitend moeten zijn. Dat is niet het geval. Laat dit alsnog uitvoeren.
- De afstand tussen de stellingen in gesloten toestand is te klein. Een technische oplossing (grote stootblokken) is alleen mogelijk als er aan beide zijden 1 of 2 stellingen worden verwijderd. Een tussenoplossing kan zijn het opendraaien van de stellingen aan het einde van de week.
- De afstand tot de verlichtingselementen is te krap. Ruim de ruimte anders in onder de TL-armaturen.

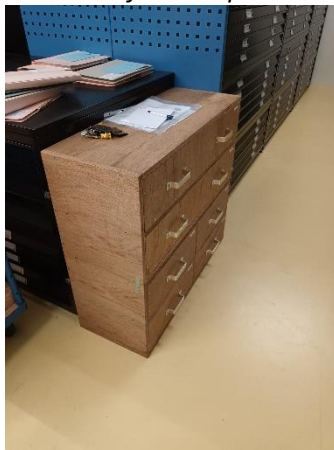
18.	Bevinden zich in de archiefbewaarplaats materialen en/of apparaten die brandgevaar kunnen veroorzaken? (Artikel 30.7 Brandveiligheid)	<i>In het depot zijn een tweetal houten kasten aangetroffen. Houten kasten horen niet thuis in een archiefbewaarplaats.</i>

<p><i>Foto 4: Eén van de houten kasten in de archiefbewaarplaats.</i></p>

- Verwijder houten kasten uit de archiefbewaarplaats.
- Verwijder losliggend materiaal van de vloer (planken).
- Pak losliggend materiaal in geschikte verpakkingsmaterialen (archiefdozen of zuurvrij papier).
- Richt de ruimte opnieuw in. De stellingen zijn te vol gepakt. Circulatie kan nu niet voldoende plaatsvinden. Ook levert het schade op aan de archiefdozen en archiefstukken. Sommige uittrekplanken zijn nu ook niet bruikbaar. Diverse grootverpakkingen zijn foutief geplaatst in de stellingen, waardoor bij verplaatsen van de stellingen schade kan ontstaan aan de archiefbescheiden.
- Spoor de aanwezige magnetische gegevensdragers op en berg die op een andere wijze op (in een gesloten constructie).

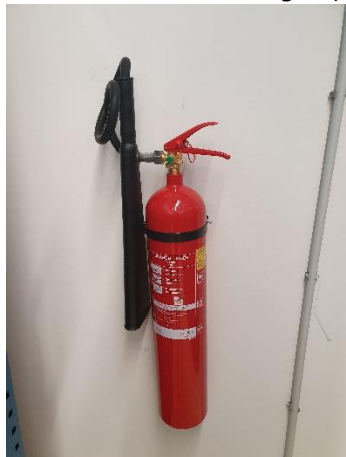
34.	Bevinden de in de archiefbewaarplaats aanwezige draagbare blusapparaten zich in de directe nabijheid van de deuren alsmede op een plaats het verst verwijderd van de uitgang? (Artikel 30.6 Brandveiligheid)	<p><i>Ja, er zijn twee koolzuurblussers aanwezig, 1 naast de toegangsdeur en eentje achterin de ruimte tussen de stellingen (in het looppad).</i></p>

<p><i>Foto 5: Koolzuurblusser (onderhouden) in het depot.</i></p>

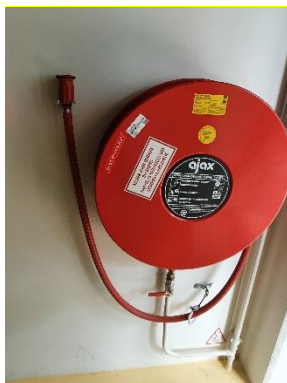
35.	Zijn in of in de nabijheid van een archiefbewaarplaats brandslanghaspels aanwezig, die voldoet aan NEN-EN 671-1:2001 en waarvan de afsluitkraan buiten de archiefbewaarplaats is aangebracht? (Artikel 30.7 Brandveiligheid)	<p><i>Ja, 1 haspel van 30 meter lang. Er moet nog worden getest om de lengte voldoende is. De drukslanghaspel is voorzien van een magneetklep. Deze sluit de watertoevoer van de haspel af. De toevoerleiding is dus droog. Bij brandmelden wordt deze klep automatisch ontgrendeld.</i></p>

<p><i>Foto 6: Brandslanghaspel.</i></p>

- Stel het collectiehulpverleningsplan voor analoge archieven van het RAZU vast in het voorjaar van 2022.
- Test de lengte van de brandslanghaspel. Het is nog onduidelijk op de lengte van 30 meter voldoende is.
- Controleer of de logapparatuur geijkt is / moet worden.
- Blijf controleren of schoonmaak volgens rooster plaats vindt.
- Nog niet al het personeel heeft een ambtseed of belofte gedaan. Dat geldt overigens voor het personeel wat al langer werkzaam is bij het RAZU.

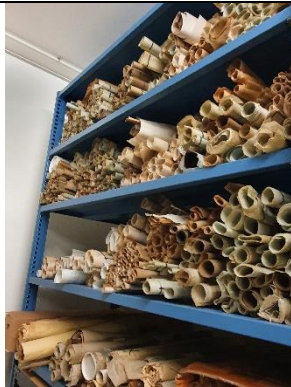
43. Bevinden zich in de archiefbewaarplaats materialen, apparaten of stoffen die:	<i>a. Nee. b. en c. Losliggend materiaal. Planken op de grond.</i>

<p><i>Foto 7: niet al met archiefmateriaal is goed verpakt.</i></p>

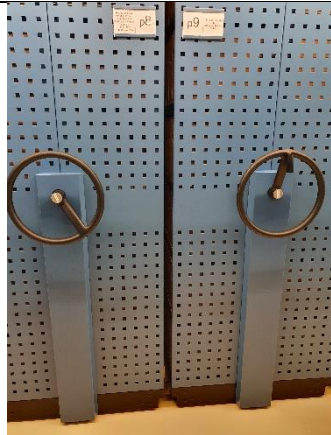
<p>Foto 9: Stellingen te dicht op elkaar in gesloten toestand.</p>
49.	Zijn er geen archiefbescheiden geplaatst op het topbord van de archiefstellingen? (Artikel 40. Toelichting)	Neen.

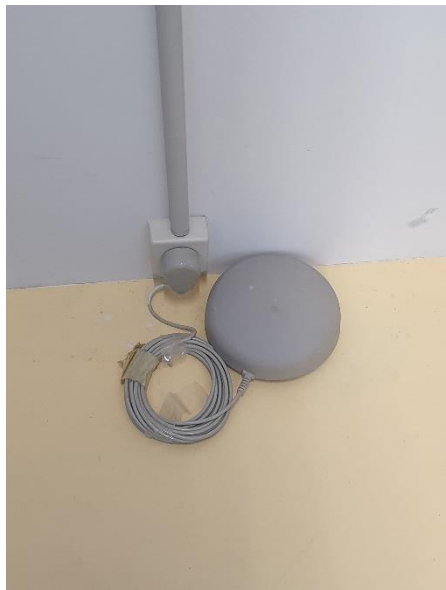
b. NEN 2778:1991 voor andere bouwmaterialen? (Artikel 29. Normen voor ondergronds bouwen)	
60.	Indien de archiefbewaarplaats (zich) of a. deels of geheel beneden het maaiveld bevindt; en/of b. voorzien is van een sprinklerinstallatie; en/of c. zich één of meerdere slanghaspels erin bevinden is hij dan voorzien van watermelders met een doormelding via het gebouwensysteem, het beveiligingssysteem of het installatiebeheerssysteem? (Artikel 32. Watermelders)	<p><i>Voorzien van twee watermelders (voorin en achterin). Er is sprake van een automatische doormelding via de inbraakinstallatie aan de alarmcentrale. Die zoeken contact met gebouwenbeheer van de gemeente Wijk bij Duurstede.</i></p>

<p><i>Foto 10: Watermelder.</i></p>
