CHECKLIST ARCHIEFBEWAARPLAATS GEBASEERD OP DE ARCHIEFREGLING

Initiële inspectie 2021

Ria Mink-Gijzen, archiefinspecteur Regionaal Archief Zuid-Utrecht

Wijk bij Duurstede, 25 januari 2022

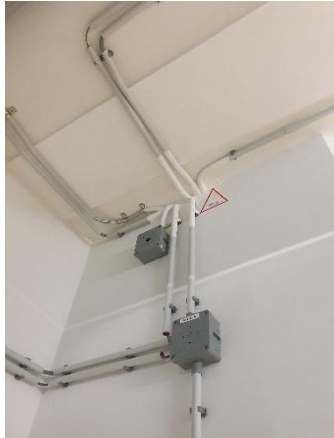
9.	<p>Lopen er kabels, leidingen of kanalen door de archiefbewaarplaats?</p> <p>Zijn deze uitgevoerd als opbouw?</p> <p>(Artikel 33.1.a Kabels, leidingen en kanalen)</p> <p>Zo niet, dateert de archiefbewaarplaats dan van vóór de inwerkingtreding van de Archiefregeling?</p> <p>(Artikel 59.1 Overgangsrecht)</p>	<p>Ja, uitgevoerd in opbouw.</p>

<p><i>Foto 1: Kabels en leidingen uitgevoerd als opbouw.</i></p>

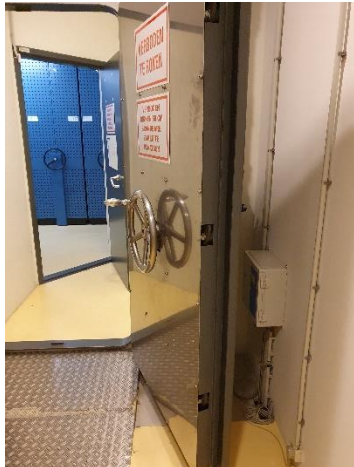
12.	Hoeveel toegangsdeuren zijn er tot de archiefbewaarplaats?	<p><i>Er is sprake van 2 toegangsdeuren, 1 brandwerend en 1 waterdicht.</i></p>

<p><i>Foto 2: Waterdichte deur kelderdepot.</i></p>

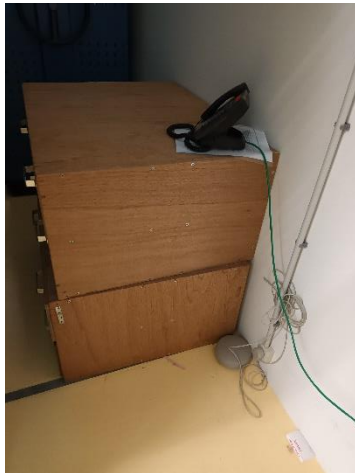
18.	Bevinden zich in de archiefbewaarplaats materialen en/of apparaten die brandgevaar kunnen veroorzaken? (Artikel 30.7 Brandveiligheid)	<p><i>In het depot in een houten kast aangetroffen. Houten kasten horen niet thuis in een archiefbewaarplaats.</i></p>

<p><i>Foto 4: Houten kast in de archiefbewaarplaats.</i></p>

- Verwijder houten kasten uit de archiefbewaarplaats.
- Verwijder los materiaal uit de sluis.
- Pak losliggend materiaal in geschikte verpakkingsmaterialen (archiefdozen of zuurvrij papier).
- Een archiefbewaarplaats is geen opslagruimte. Verplaats dit soort materiaal naar een andere ruimte.
- Richt de ruimte opnieuw in. De stellingen zijn te vol gepakt. Circulatie kan nu niet voldoende plaatsvinden. Ook levert het schade op aan de archiefdozen en archiefstukken. Sommige uittrekplanken zijn nu ook niet bruikbaar. Diverse grootverpakkingen zijn foutief geplaatst in de stellingen, waardoor bij verplaatsen van de stellingen schade kan ontstaan aan de archiefbescheiden.
- Spoor de aanwezige magnetische gegevensdragers op en berg die op een andere wijze op (in een gesloten constructie).

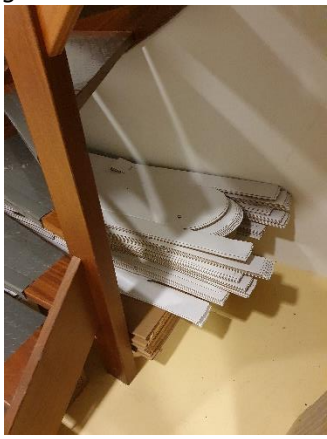
29.	Is in één of meer van de aangrenzende ruimten apparatuur of materiaal aanwezig met een verhoogd risico op brand?	<p><i>In het voorportaal staat veel materiaal op de grond.</i></p>

<p><i>Foto 5: Los materiaal onder de trap.</i></p>

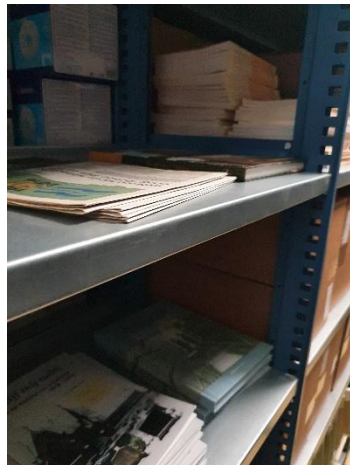
43.	<p>Bevinden zich in de archiefbewaarplaats materialen, apparaten of stoffen die:</p> <p>a. de temperatuur en de luchtvochtigheid nadelig kunnen beïnvloeden;</p> <p>b. verontreiniging kunnen verspreiden;</p> <p>c. insecten of micro-organismen kunnen aantrekken; of</p> <p>d. archiefbescheiden op een andere wijze kunnen beschadigen of de degradatie ervan bevorderen? (Artikel 36.1 Algemene milieu- en klimaatvoorschriften)</p>	<p>a. Neen.</p> <p>b. en c. <i>Losliggend materiaal. Voorraad in stelling 35 en 36.</i></p>

<p><i>Foto 9: Voorraad boeken en voorraad van de Historische Kring.</i></p>

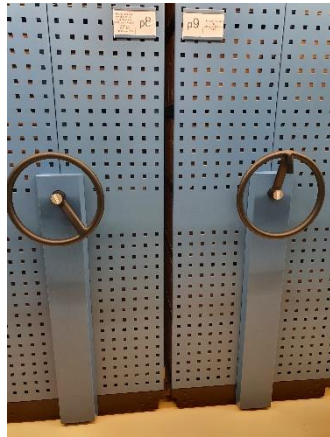
48.	<p>Zijn archiefstellingen in een archiefbewaarplaats zodanig geplaatst van</p> <p>a. elkaar, van wanden en plafonds alsmede van de overige inrichting, dat steeds voldoende luchtcirculatie mogelijk is ter voorkoming van schimmels of andere micro-organismen;</p> <p>b. verlichtingselementen, dat geen voor de archiefbescheiden schadelijke warmteontwikkeling kan plaatsvinden; of</p> <p>c. doorvoeringen door scheidingsconstructies, dat eventuele branddoorslag geen direct gevaar voor de archiefbescheiden oplevert? (Artikel 40. Plaatsing archiefstellingen)</p>	<p>N.B. In beginsel gelden de volgende afstanden:</p> <ul style="list-style-type: none"> - langs een buitenmuur en radiatoren: 20 cm. - langs een binnenmuur: 10 cm. - tussen verrijdbare archiefstellingen in gesloten toestand: 5 cm. <p>Overigens moeten tijdelijk geplaatste kasten en dozen ook op voldoende afstand van wanden etc. geplaatst worden.</p> <p>N.B. In beginsel geldt dat de afstand tussen de inhoud van het bovenste legbord en het plafond 30 cm. moet zijn.</p> <p>N.B. In beginsel geldt dat de afstand langs deurkozijnen of andere doorvoeringen door scheidingswanden 50 cm. moet zijn.</p> <p><i>a. Langs buitenmuur: 20 cm.</i></p> <p><i>a. Langs binnenmuur: 10 cm.</i></p> <p><i>a. In gesloten toestand: 2 tot 3 cm.</i></p> <p><i>b. Tot verlichtingselementen: 22,5 cm.</i></p> <p><i>De TL verlichting is aangebracht in opbouw, de armaturen staan haaks op de rolkasten.</i></p> <p><i>Overigens zijn een aantal rolstellingen zodanig vol gepakt dat de circulatie daar ook niet voldoende is. Ook levert het mogelijk schade op voor de archiefstukken. Sommige uittrekplanken blijken niet bruikbaar.</i></p>

<p><i>Foto 10: Stellingen te dicht op elkaar in gesloten toestand.</i></p>

- Volgens het bestek zouden de toegangsdeuren zelfsluitend moeten zijn. Dat is niet het geval. Laat dit alsnog uitvoeren.
- De afstand tussen de stellingen in gesloten toestand is te klein. Een technische oplossing (grote stootblokken) is alleen mogelijk als er aan beide zijden 1 of 2 stellingen worden verwijderd. Een tussenoplossing kan zijn het opendraaien van de stellingen aan het einde van de dag.
- De afstand tot de verlichtingselementen is te krap. Ruim de ruimte anders in onder de TL-armaturen.

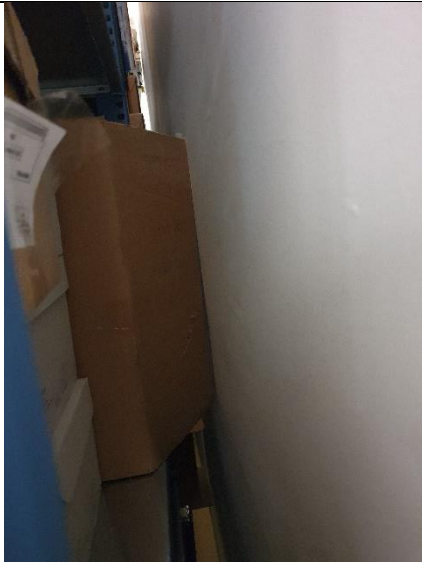
<p>Foto 11: Dozen bijna tegen de muur aan. Betreft de voorraad in stelling 35 en 36.</p>
49.	Zijn er geen archiefbescheiden geplaatst op het topbord van de archiefstellingen? (Artikel 40. Toelichting)	Neen.

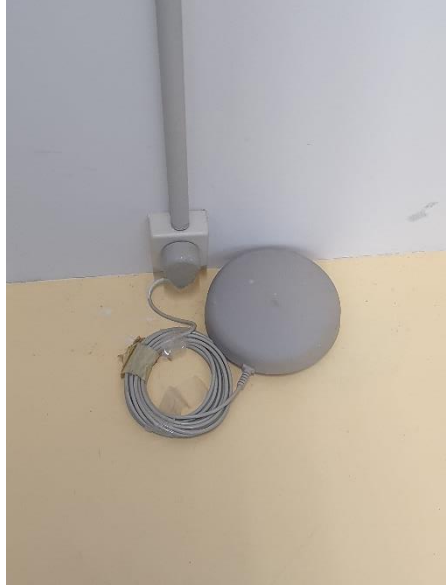
60.	<p>Indien de archiefbewaarplaats (zich) of</p> <p>a. deels of geheel beneden het maaiveld bevindt; en/of</p> <p>b. voorzien is van een sprinklerinstallatie; en/of</p> <p>c. zich één of meerdere slanghaspels erin bevinden</p> <p>is hij dan voorzien van watermelders met een doormelding via het gebouwensysteem, het beveiligingssysteem of het installatiebeheerssysteem?</p> <p>(Artikel 32. Watermelders)</p>	<p><i>Voorzien van drie watermelders (voorin, achterin en bij de waterpomp naast de ingang). Er is sprake van een automatische doormelding via de inbraakinstallatie aan de alarmcentrale. Die zoeken contact met gebouwenbeheer van de gemeente Wijk bij Duurstede.</i></p> <p><i>De waterpomp is overigens aangesloten op de noodstroomvoorziening.</i></p>

<p><i>Foto 12: Watermelder.</i></p>
